**Dammerweg 47  
1394 GN Nederhorst den Berg**

## **Rapportage Asbestinventarisatie**

**Rapportnummer en versie**  
217699 | 1

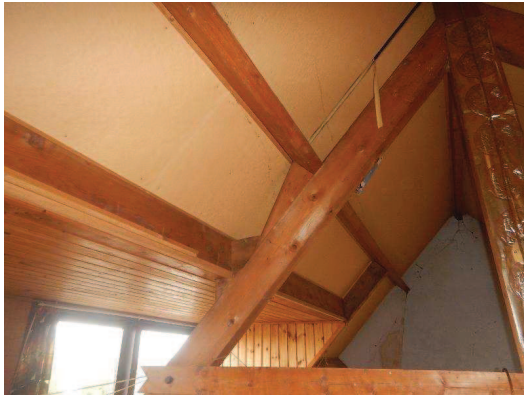
De dakconstructie is in hout uitgevoerd, er zijn op de platen t.p.v. de CV ketel na geen asbestverdachte materialen aangetroffen.

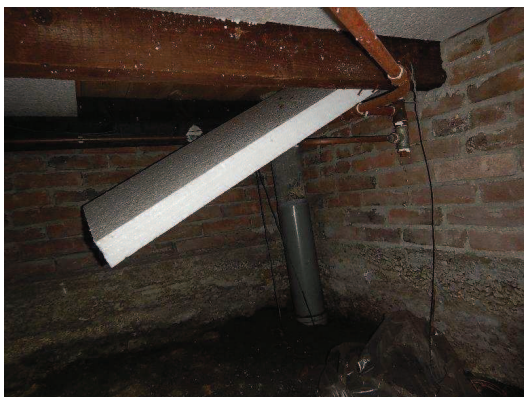
De zichtbare riolering is in PVC en asbest uitgevoerd. De PVC riolering verdwijnt in de bodem.

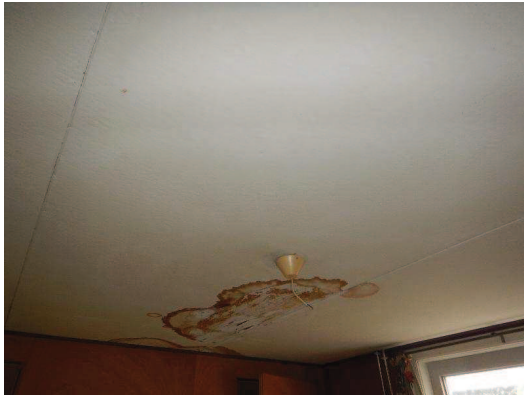
De plafonds zijn voorzien van zachtboard en houten schroten. Er zijn op het plaatje in de badkamer na geen asbestverdachte materialen aangetroffen.

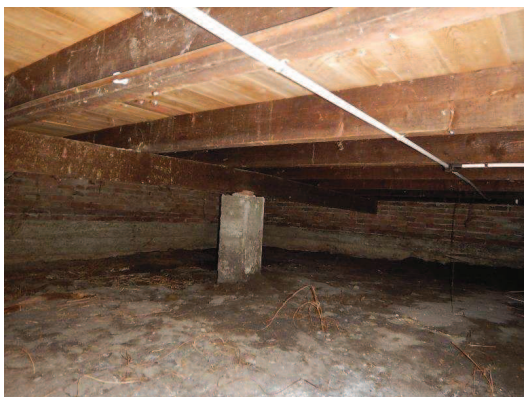
In de kruipruimte zijn op de riolering na geen asbestverdachte materialen aangetroffen.

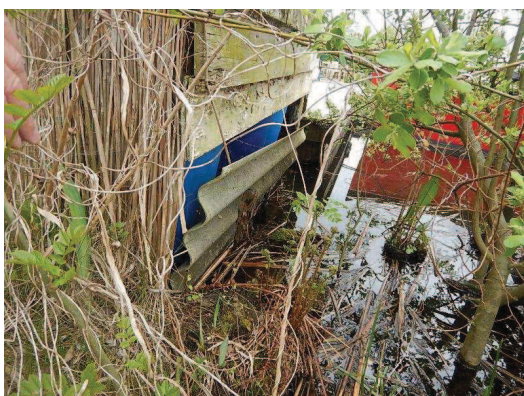
In het hok achter in de tuin aan de waterkant zijn asbesthoudende platen MM07 & VI en golfplaten aangetroffen MM08 & VI, deze kunnen volgens de bijgevoegde SMA-rt's worden gesaneerd.

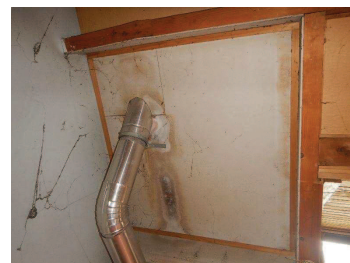
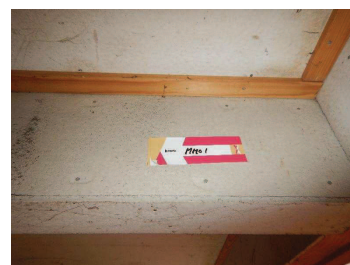
| Omschrijving | Plaat boven CV ketel |
| Analyse resultaat (lab) | 5-10%, chrysotiel<br>5-10%, amosit |
| Risicoklasse | 2A |

MM01 Overzichtsfoto.

MM01 Monsterlocatie.

| Saneringsadvies | Op korte termijn saneren is niet noodzakelijk, de kans op vezelemissie is gering. Saneren wel voor aanvang sloop of renovatie. |

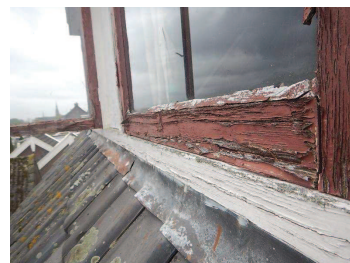
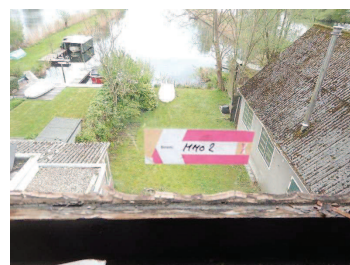
Monster is volgens het laboratoriumonderzoek niet asbesthoudend (massa percentage < 0.1%)

MM02 Overzichtsfoto.

MM02 Monsterlocatie.

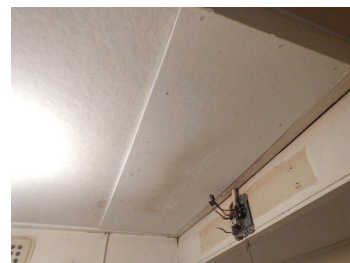
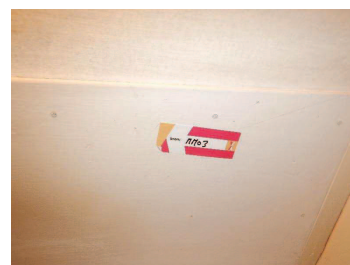
| Omschrijving | Plaatmateriaal |
| Analyse resultaat (lab) | 15-30%, amosiet |
| Risicoklasse | 2A |

MM03 Overzichtsfoto.

MM03 Monsterlocatie.

| Saneringsadvies | Op korte termijn saneren is niet noodzakelijk, de kans op vezelemissie is gering. Saneren wel voor aanvang sloop of renovatie. |

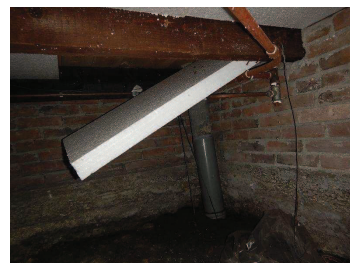
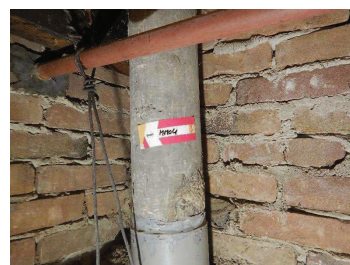
| Omschrijving | Riolering standleiding |
| Analyse resultaat (lab) | 10-15%, chrysotiel |
| Risicoklasse | 2 |

MM04 Overzichtsfoto.

MM04 Monsterlocatie, de buis gaat in de koker tot de eerste verdieping naar het toilet.

| Saneringsadvies | Op korte termijn saneren is niet noodzakelijk, de kans op vezelemissie is gering. Saneren wel voor aanvang sloop of renovatie. |

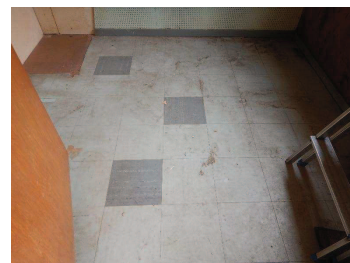
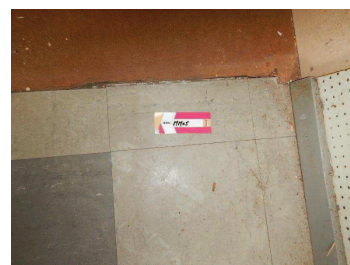
| Omschrijving | Colovinytlegels inclusief lijmlaag |
| Analyse resultaat (lab) | 0,1-2%, chrysotiel |
| Risicoklasse | 2 |

MM05 Overzichtsfoto.

MM05 Monsterlocatie.

| Saneringsadvies | Op korte termijn saneren is niet noodzakelijk, de kans op vezelemissie is gering. Saneren wel voor aanvang sloop of renovatie. |

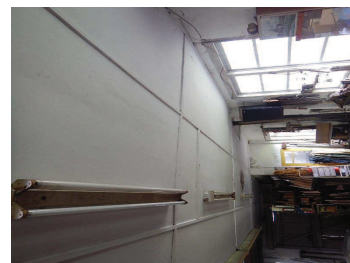
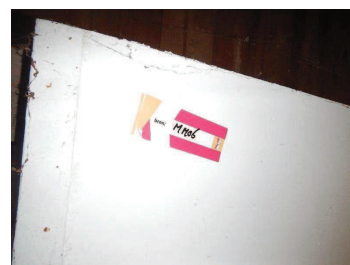
| Omschrijving | Plaatmateriaal |
| Analyse resultaat (lab) | 2-5%, chrysotiel |
| Risicoklasse | 2 |

MM06 Overzichtsfoto.

MM06 Monsterlocatie.

| Saneringsadvies | Op korte termijn saneren is niet noodzakelijk, de kans op vezelemissie is gering. Saneren wel voor aanvang sloop of renovatie. |

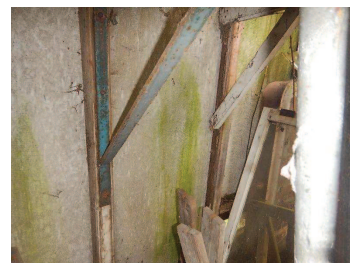
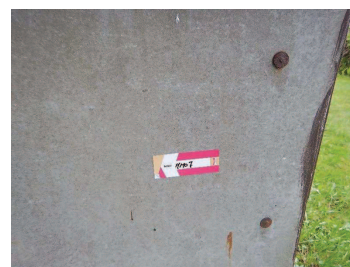
| Omschrijving | Plaatmateriaal |
| Beschadiging | Licht |
| Verweerd | Licht |
| Analyse resultaat (lab) | 10-15%, chrysotiel |

MM07 Overzichtsfoto.

MM07 Monsterlocatie.

| Saneringsadvies | Op korte termijn saneren is niet noodzakelijk, de kans op vezelemissie is gering. Saneren wel voor aanvang sloop of renovatie of voor 2024 (Verbod op asbest daken). |

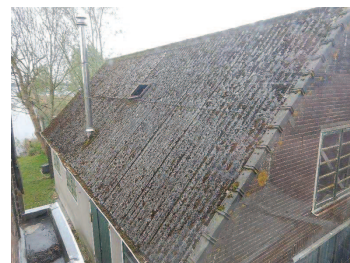
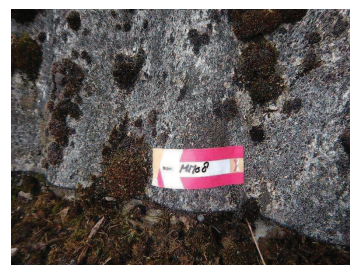
| Omschrijving | Golfplaat |
| Verweerd | Ernstig |
| Analyse resultaat (lab) | 10-15%, chrysotiel |

MM08 Overzichtsfoto.

MM08 Monsterlocatie, tevens dient de schoorsteenpijp welke door het dak steekt gelijktijdig met het dak gesaneerd te worden.

| Saneringsadvies | Op korte termijn saneren is niet noodzakelijk, de kans op vezelemissie is gering. Saneren wel voor aanvang sloop of renovatie of voor 2024 (Verbod op asbest daken). |

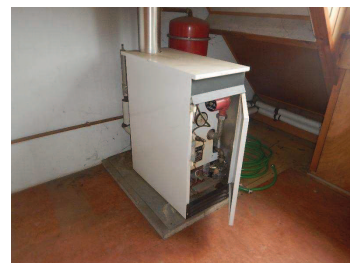
| Omschrijving | CV ketel |
| Analyse resultaat (lab) | 10-15%, chrysotiel |
| Risicoklasse | 1 |

IOH9 Aanzicht CV ketel.

| Saneringsadvies | Op korte termijn saneren is niet noodzakelijk, de kans op vezelemissie is gering. Saneren wel voor aanvang sloop of renovatie. |
