# Bouwkundig Rapport

van het bouwkundig onderzoek  
uitgevoerd aan:

**Tsjechiëplaats 13  
1363 BA Almere**

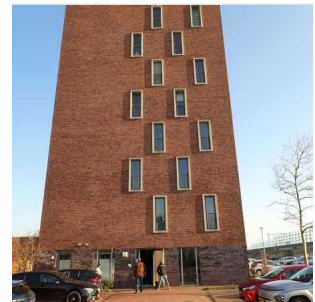
Voor zover dit visueel waarneembaar was tijdens het onderzoek, zijn er geen bijzonderheden aan de woning aangetroffen die een probleem aan de fundering doen vermoeden.

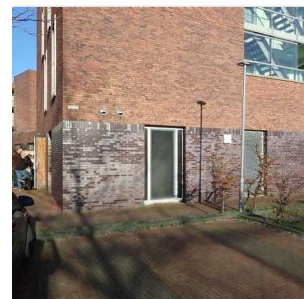
De conditie van het metselwerk

Voor zover visueel waarneembaar zijn er tijdens de keuring geen afwijkingen aan het metselwerk geconstateerd. Dit onderdeel / voorziening verkeert in goede conditie en kan functioneren.

Beoordeling: **Goed**

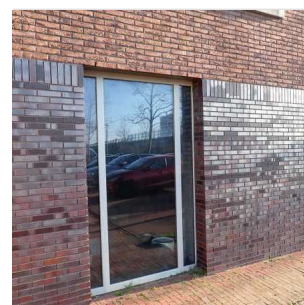
Voor zover visueel waarneembaar zijn er tijdens de keuring geen afwijkingen aan dit constructieve onderdeel geconstateerd. Dit element verkeert in goede conditie en kan functioneren.

Beoordeling: **Goed**

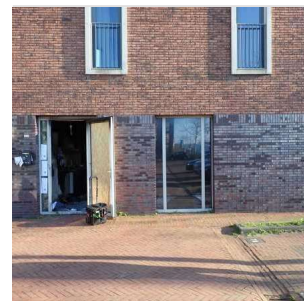
Vervangen kozijn(en)

Het voordeur kozijn verkeren in een slechte conditie en zijn economisch afgeschreven. Geadviseerd wordt om deze te vervangen. de beide raamkozijnen kunnen nog wel hersteld worden. Laat u hierover goed informeren door een uitvoerende partij.

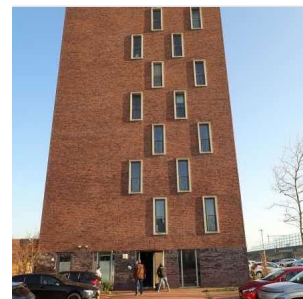
Tijdens het onderzoek is het dak niet of onvoldoende geïnspecteerd omdat het dak niet toegankelijk is of door hoogte onbereikbaar. Hierdoor kan er geen oordeel worden gegeven over de opbouw en de algehele conditie van het dak. Daarnaast zijn ook eventuele voorzieningen, zoals dakdoorvoeren, schoorstenen en vergelijkbare elementen, niet of slechts zeer beperkt geïnspecteerd.

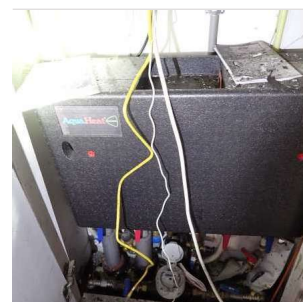
De tappunten zijn gecontroleerd en de hoeveelheid waterafgifte is voldoende. Het gehele systeem functioneert voldoende. Er zijn geen bijzonderheden aangetroffen.

Beoordeling: **Goed**

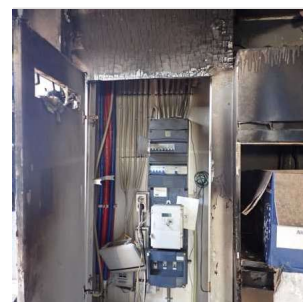
De groepen kast en leiding/ bedrading zal geïnspecteerd moeten worden door een installateur wat er vernieuwd moet worden.

Beoordeling: **Onvoldoende**

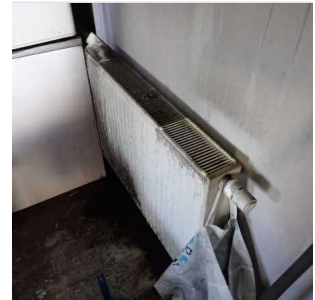
Vuil tussen de platen en achter de afgiftebronnen en dergelijke, dient te worden verwijderd.

Beoordeling: **Voldoende**

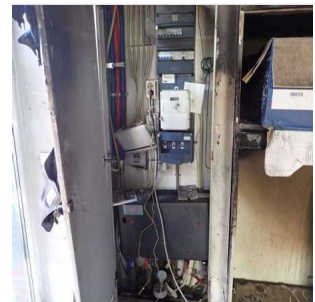
Omdat er een externe verwarmingbron aanwezig is maken we extra melding dat dit systeem niet op functioneren is getest. Warmtewisselaars, pompen, kleppen en alle specifieke zaken waaronder ook leidingwerk welke betrekking hebben op dit systeem zijn tenzij nader benoemd niet geïnspecteerd.

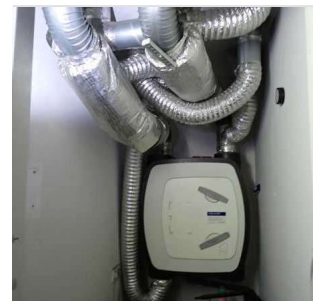
Helaas hebben wij tijdens de inspectie het bouwjaar van het systeem niet kunnen vaststellen. Normaal gesproken worden in dit rapport kosten opgenomen wanneer de technische levensduur van het systeem is bereikt. Als blijkt dat het verwarmingselement ouder is dan 15 jaar, dient u rekening te houden met het vervangen van dit element. Wij adviseren om het systeem te laten inspecteren en de leidingen boven het plafond te vernieuwen i.v.m. roet en rookschade.

Beoordeling: **Onvoldoende**

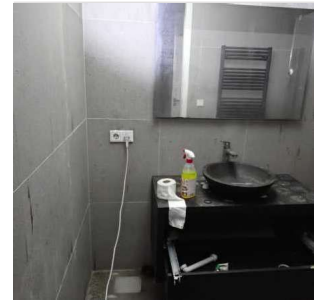
De badkamer zal door reiniging wel weer in gebruik genomen kunnen worden, wel zal er een nieuw wandmeubel gemonteerd moeten worden.

Beoordeling: **Voldoende**

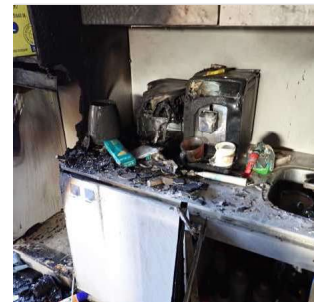
In het object is geheel geen keuken aanwezig of de aanwezige keuken dient als niet aanwezig beschouwd te worden als gevolg van de aanwezige gebreken. Voor het aanbrengen van een eenvoudige keuken zijn beperkte kosten begroot.

Beoordeling: **Slecht**

direct (0 - 2 mnd): € 6.500

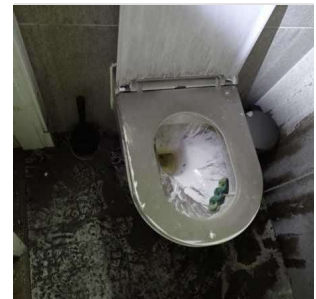
Het toilet is door reiniging wel weer te gebruiken.

Beoordeling: **Voldoende**

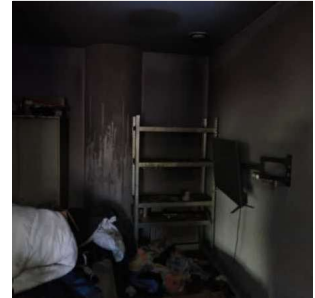
Bijzonderheden die expliciet worden opgenomen in deze rapportage  
De afwerking verwijderen de en de dekvloer reinigen waar nodig.

Beoordeling: **Voldoende**

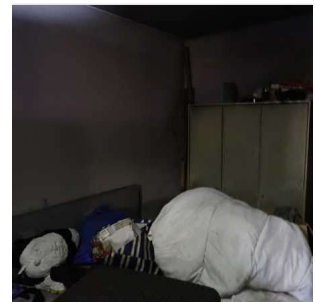
Bijzonderheden die expliciet worden opgenomen in deze rapportage  
De wanden in dit appartement zijn voorzetwanden, de brand heeft wel rook en roet schade achter gelaten. Ons advies is dan ook om deze te verwijderen en nieuwe wanden te monteren. Misschien is het ook mogelijk om een gedeelte met weinig schade een deel te vervangen dit in overleg met een deskundige.

Beoordeling: **Slecht**

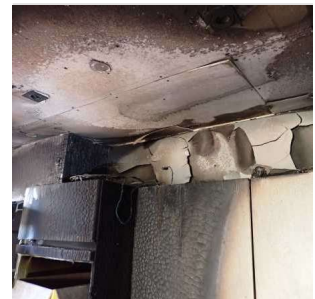
Door de hitte van de brand is het verstandig om het plafond te verwijderen, zodat er boven het verlaagde plafond een inspectie kan volgen. Of de brand schade boven het plafond heeft achter gelaten, en kan dan ook gelijk hersteld worden.

Beoordeling: **Onvoldoende**
