SITUATIETEKENING:
 Frans van Mierisstraat 59
 Amsterdam
 OPDRACHT: 740.05.275917
 BIJLAGE: 1

Opdracht : 740.05.275917
Project : Frans van Mierisstraat 59 te Amsterdam

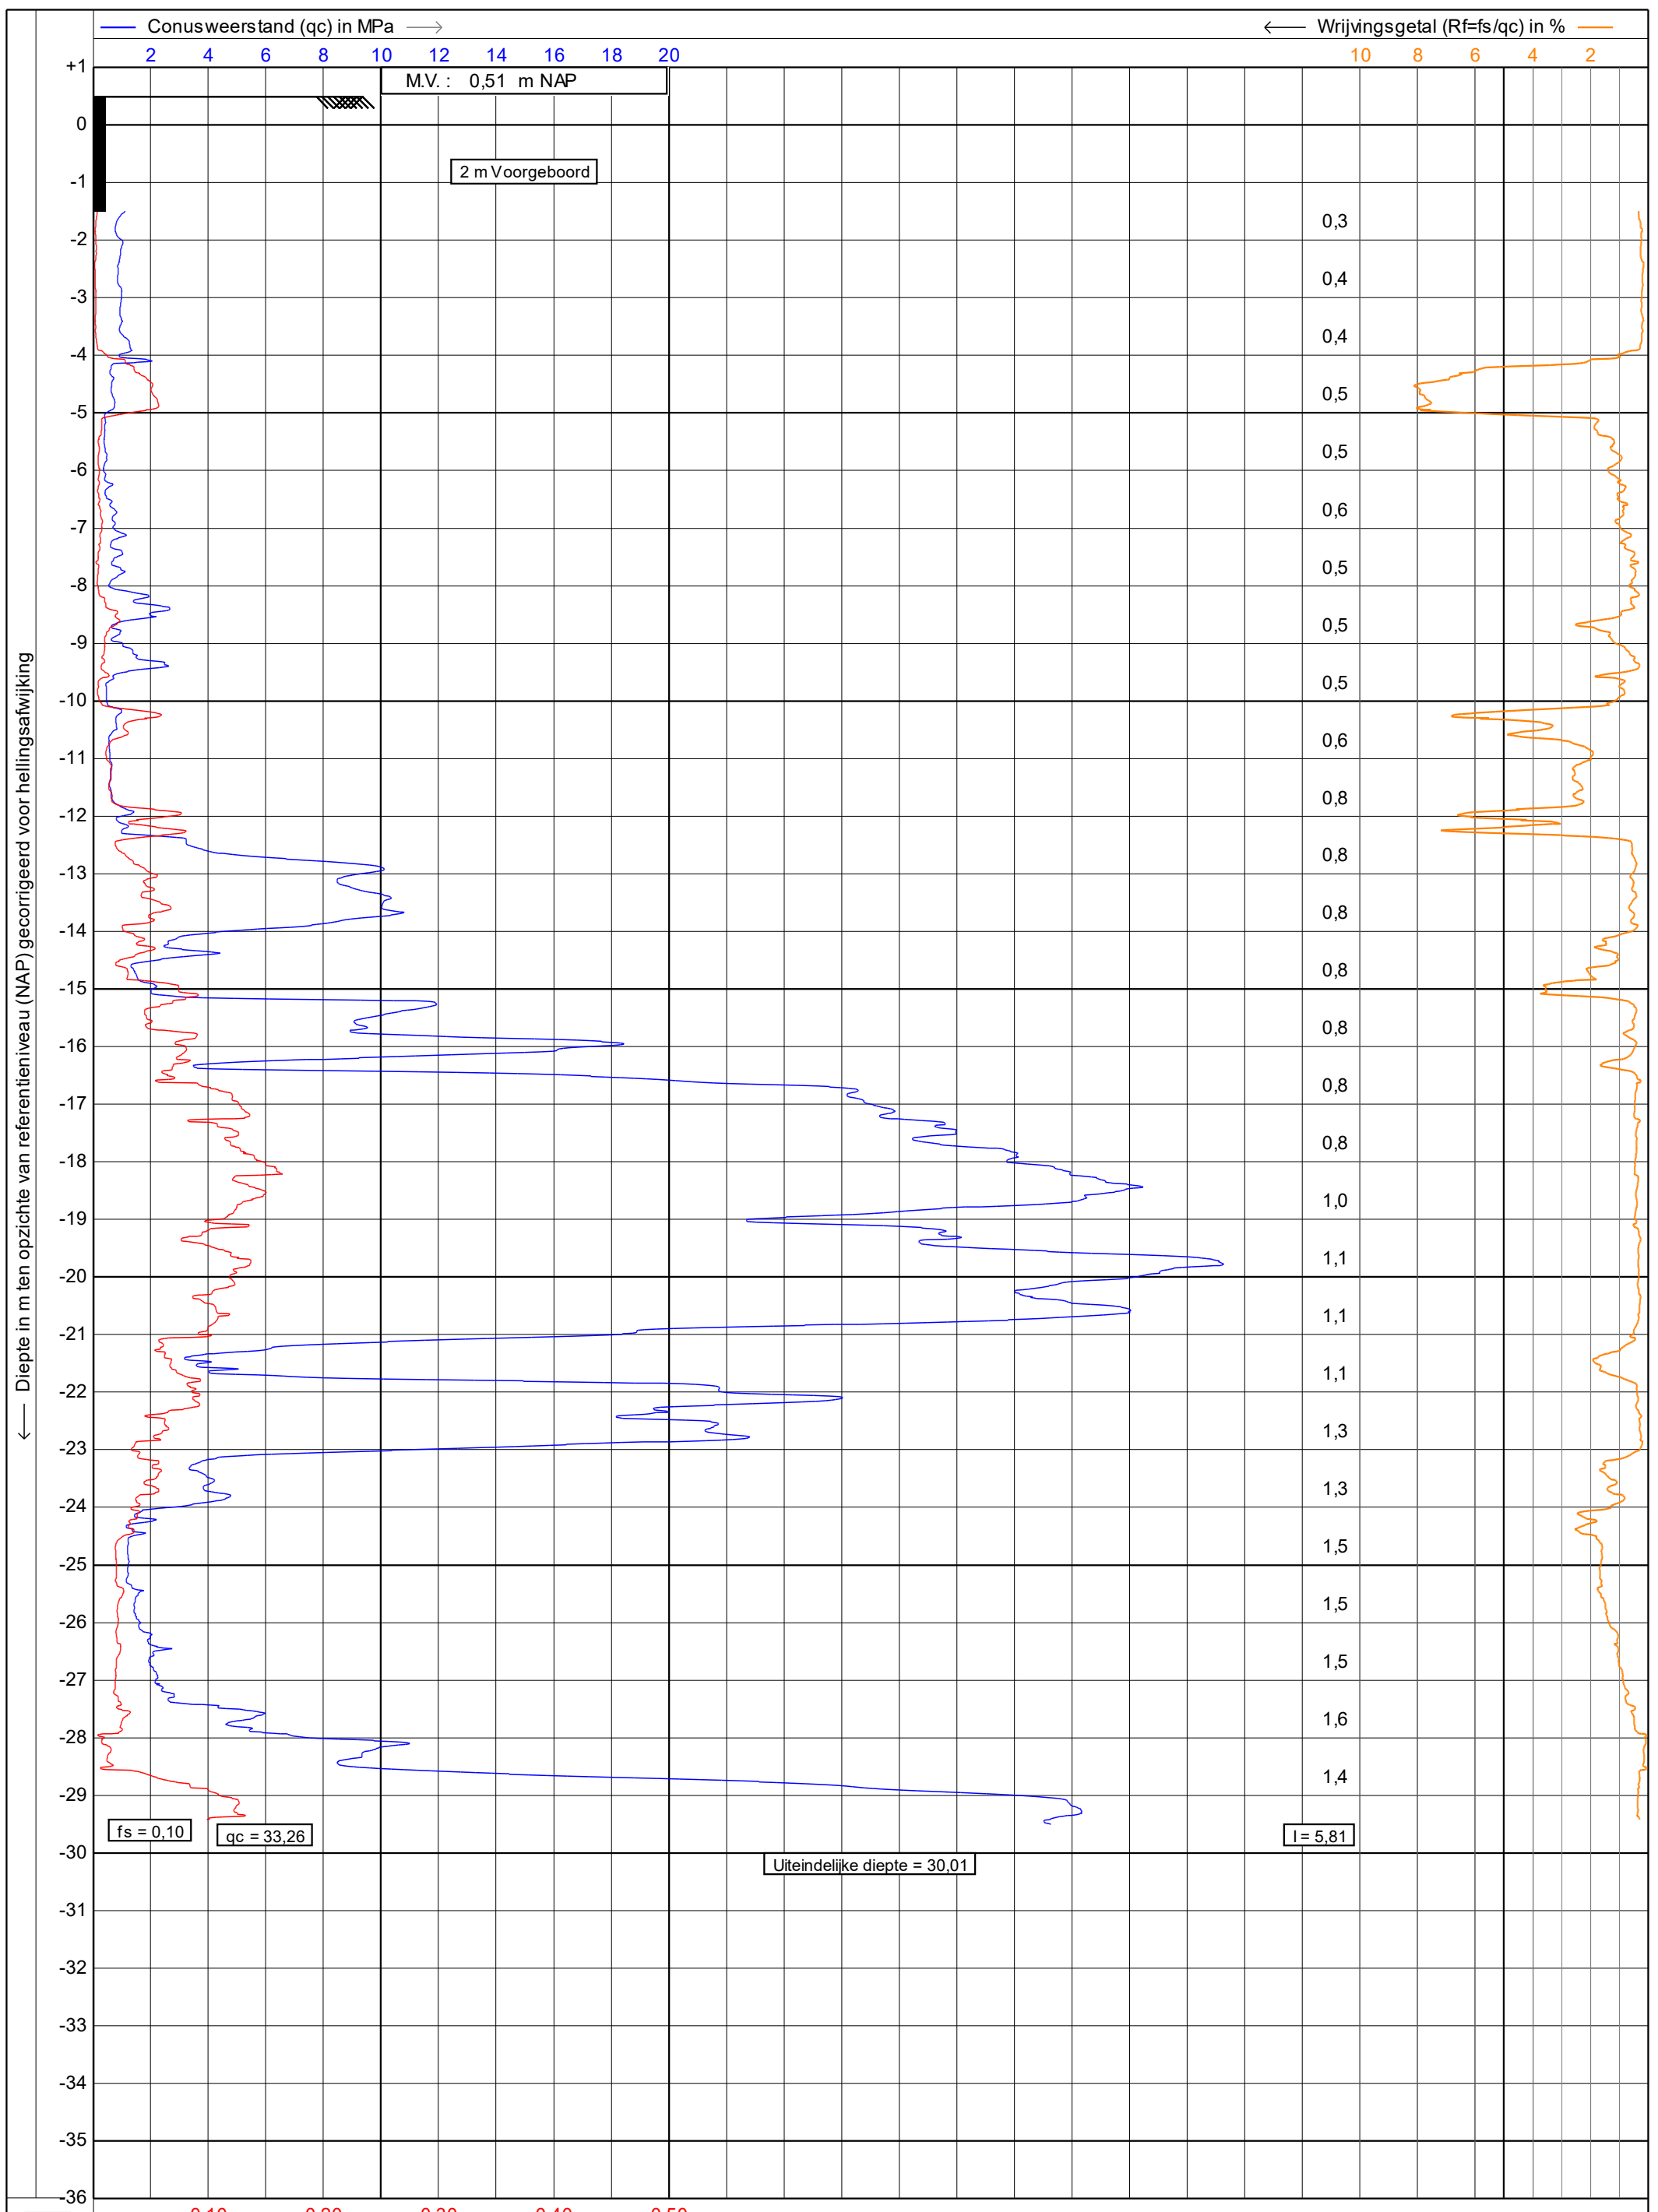
Test volgens NEN-EN-ISO 22476-1	Datum : 15-3-2017
	Project : Frans van Mierisstraat 59	Conusnr. : S15CFIL1047
	Locatie : Amsterdam	Projectnr. : 740.05.275917
		Sondeernr.: 01 1/1
